Obiect:	Clădire Sp+P+1E+2Ep+Mp
Nr. proiect:	E_76 / 2 / 2016
Data:	Oct 2016
Pagina:	1 / 8

RAPORT DE EXPERTIZĂ TEHNICĂ

Amplasament:	B-DUL. 21 DECEMBRIE NR. 90, CLUJ-NAPOCA
Denumire proiect:	EVALUAREA SIGURANȚEI ȘI A STABILITĂȚII ÎN EXPLOATARE A CONSTRUCȚIEI
Zonă analizată:	APARTAMENTUL NR. 2
Temă proiect:	EXPERTIZĂ TEHNICĂ ÎN VEDEREA ACHIZIȚIEI
Data:	OCTOMBRIE 2016
Nr. expertiză:	E_76 / 2 / 2016
Valabilitate:	24 LUNI

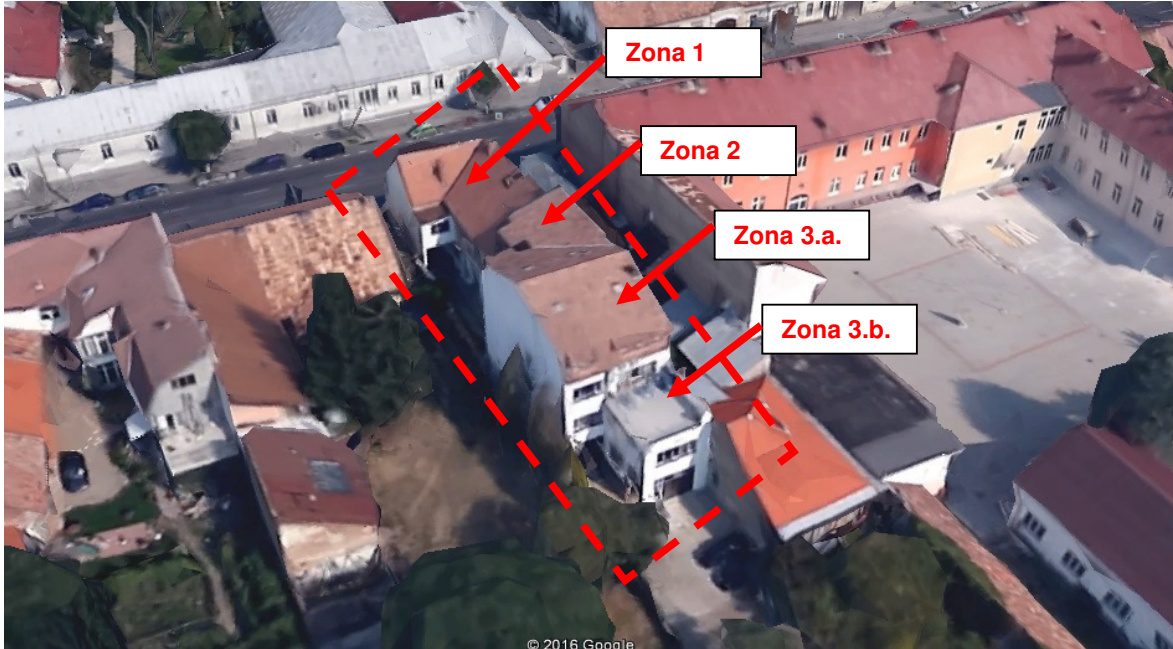
La adresa menționată există edificată o construcție compusă din 3 zone cu regim de înălțime diferit, după cum urmează:

- Zona 1: La stradă:
 - Regim de înălțime Sp+P+1E+Pod;
 - podul construcție se poate accesa din zona mediană a construcției (din apartamentul 2);
 - Are structura de rezistență tip zidărie portantă de cărămidă;

- Zona 2: mediană
 - Regim de înălțime Sp+P+1E+Pod
 - din această zonă se realizează accesul la zona 1 și apartamentul nr. 2;
 - Are structura de rezistență tip zidărie portantă de cărămidă;

- Zona 3.a:
 - Regim de înălțime Sp+P+1E+2E+Mansardă
 - Acest corp de construcție aparține apartamentului 3;
 - A fost etajat pe baza A.C. nr. 838/1998 (având la bază proiectul elaborat de S.C. BON DESIGN S.R.L. – Arh. Mirișan Nicolae și expertiza elaborată de prof.dr.ing. L. Kopenetz din 1997) utilizându-se o structură de rezistență independentă tip cadre de beton armat și ulterior a fost mansardat pe baza A.C. nr. 261 din 2000;

- Zona 3.b:
 - Regim de înălțime P+1E+Terasă necirculabilă;
 - A fost executată în cadrul A.C. nr. 838/1998 (având la bază proiectul elaborat de S.C. BON DESIGN S.R.L. – Arh. Mirișan Nicolae și expertiza elaborată de prof.dr.ing. L. Kopenetz din 1997) utilizându-se o structură de rezistență tip cadre de beton armat;

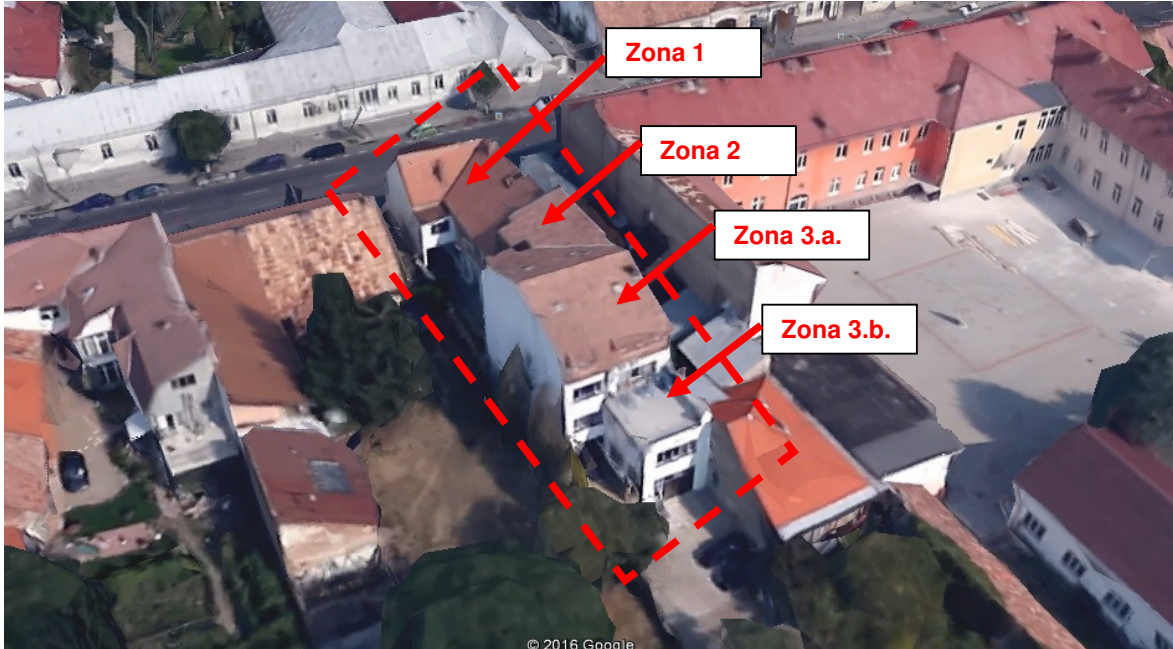
La adresa menționată există edificată o construcție compusă din 3 zone cu regim de înălțime diferit, după cum urmează:

- Zona 1: La stradă:
 - Regim de înălțime Sp+P+1E+Pod;
 - podul construcție se poate accesa din zona mediană a construcției (din apartamentul 2);
 - Are structura de rezistență tip zidărie portantă de cărămidă;

- Zona 2: mediană
 - Regim de înălțime Sp+P+1E+Pod
 - din această zonă se realizează accesul la zona 1 și apartamentul nr. 2;
 - Are structura de rezistență tip zidărie portantă de cărămidă;
